De Couchezmolen in Zarren (Kortemark) Beheersplan onroerend erfgoed

Oprachtgever	Gemeente Kortemark
Project	Beheersplan Couchezmolens in Zarren. (opgemaakt overeenkomstig het Onroerend Erfgoeddecreet (van 12 juli 2013, gewijzigd bij decreet van 4 April 2014), hoofdstuk 8 en het Onroerend Erfgoedbesluit (van 16 mei 2014), hoofdstuk 8).
Titel	De Couchezmolens in Zarren (Kortemark). Beheersplan onroerend erfgoed.
Auteurs	Frank Becuwe & Rudy Vereecke Multiprofessionele architectenvereniging MONUMENT IN ONTWIKKELING bvba Onze Lieve Vrouwstraat 5, 8620 Nieuwpoort www.monument-in-ontwikkeling.be
Datum	Versie 21.12.2016
Referentievermelding	F. Becuwe & R. Vereecke 2016 - <i>De Couchezmolens in Zarren (Kortemark). Beheersplan onroerend erfgoed</i> , Nieuwpoort, Monument in Ontwikkeling bvba (onuitgegeven studie in opdracht van de Gemeente Kortemark).

1. Identificatie van het beschermd monument

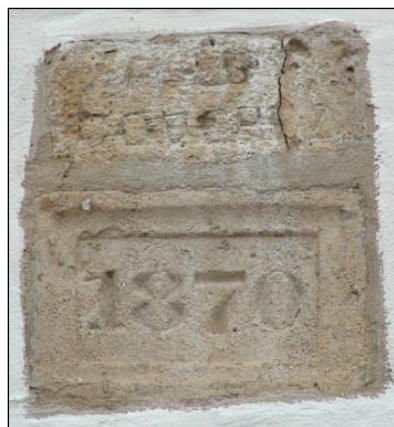
Steen met bouwjaar '1870' boven de toegangsdeur.
Erboven 'Aug. Couchez'(zoon van Jan en Barbara Couchez-Vandamme)

Met de bouw van de huidige Couchezmolen werd gestart in 1869. In 1870 was deze – zoals een steen boven de toegangsdeur aangeeft¹ – voltooid. Bouwheer was Barbara Vandamme, weduwe van Jan Couchez, die na diens dood samen met haar kinderen besloot tot de bouw van een stenen koren- en oliemolen bij een reeds bestaande woning in de Vlastraat (nu Zarren-Lindestraat) in Zarren.

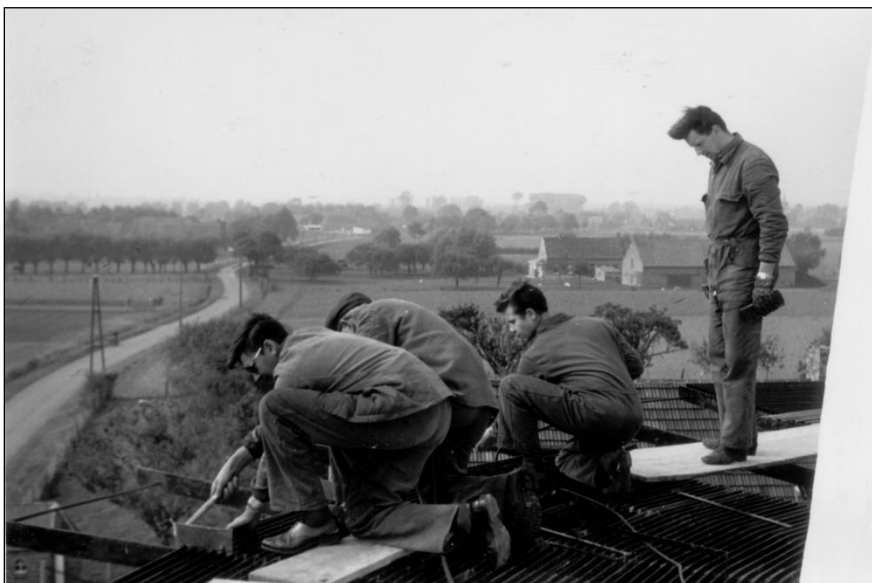
Het plaatsen van de nieuwe stelling of gaanderij.

De restauratie beperkte zich echter vooral tot het exterieur met de bedoeling de molen opnieuw een mooi uitzicht te geven. De werken omvatten in het bijzonder een nieuwe molenkap, nieuwe wieken, nieuwe gaanderijen, nieuw schrijnwerk, cementering van de romp en het wit schilderen ervan. Binnenin werden de vloeren vernieuwd en enkele balken verstevigd. Bij die gelegenheid werd de oliemolenuitrusting op de gelijkvloerse verdieping ontmanteld.

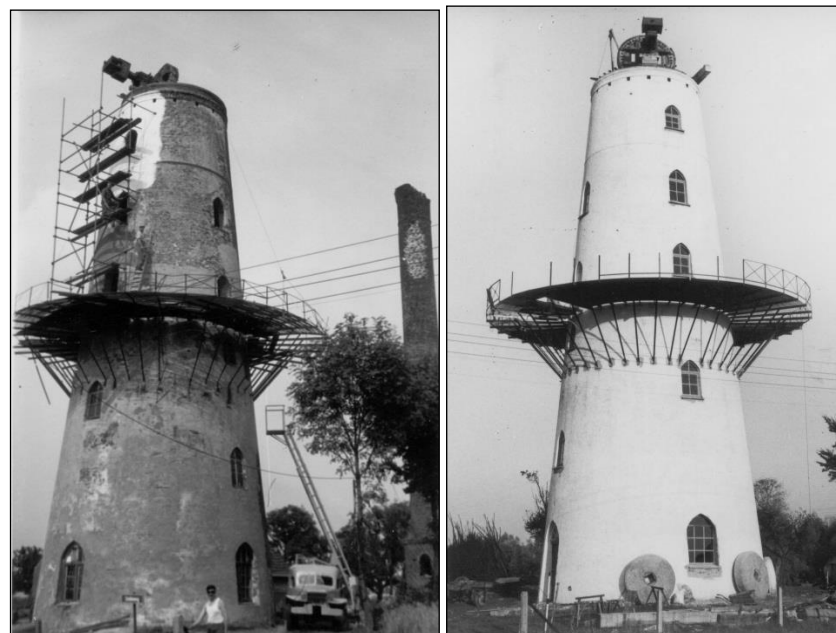
De Couchezmolen tijdens de restauratie in 1967-1968.

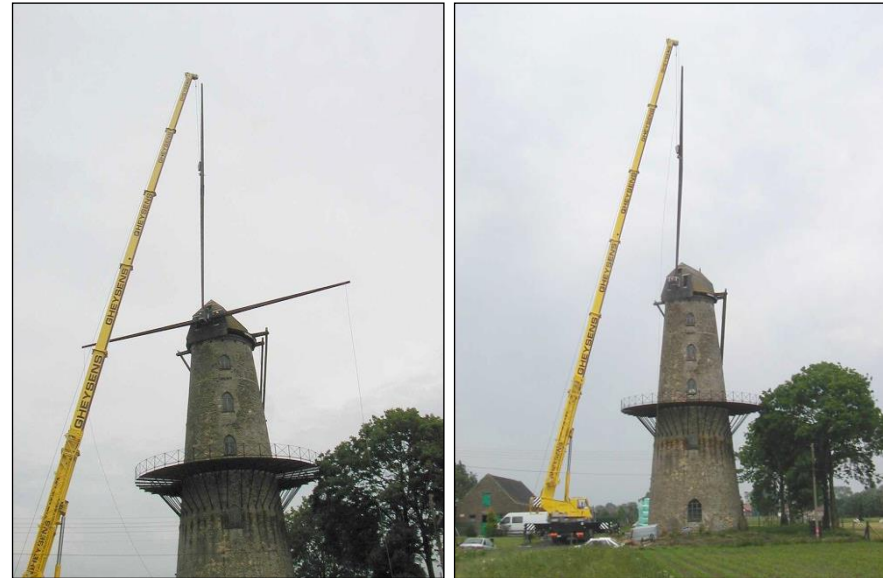
Het uittrekken van de wieken in juni 2002. (Fotografie: Christiaan Debusschere)

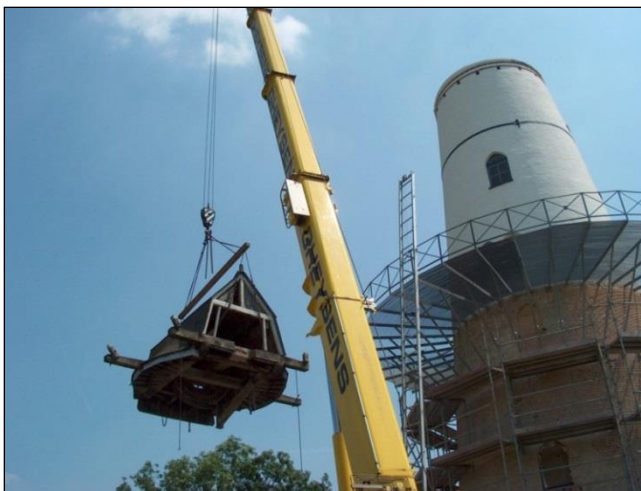
Het afnemen molenkap (8 ton) met een telescopische kraan in juni 2003.

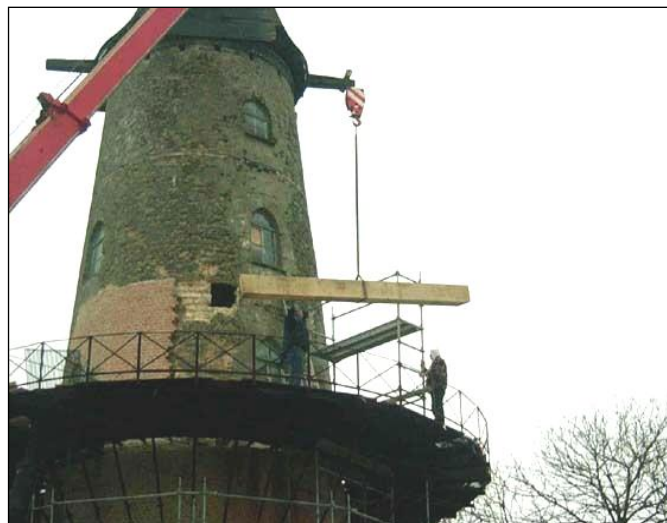
Het insteken van nieuwe moerbalk op de steenzolder in januari 2003.
(Fotografie: Christiaan Debusschere)

voor de helft, in het bijzonder de westelijke helft, voorzien van nieuw parement¹². Voorts werden de vloerbalken vervangen of gerestaureerd. De oorspronkelijk te behouden zware vloerbalken van de steenzolder werden uiteindelijk toch vervangen. Daartoe werden openingen gemaakt in de molenromp waardoor de nieuwe balken met een telescopische kraan naar binnen werden geschoven. Van de eveneens herstelde, koud gemetalliseerde

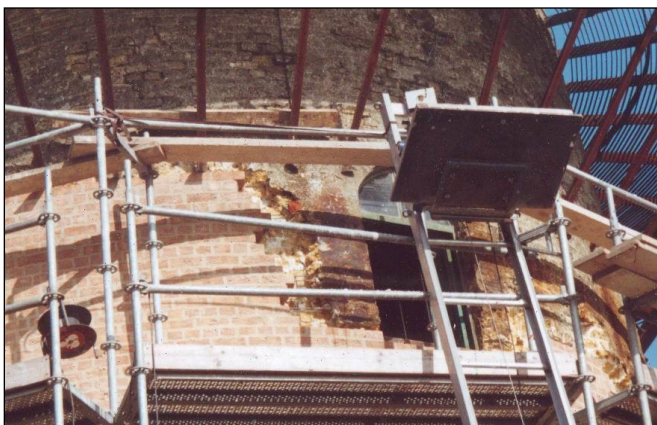
Het herstellen van het metselwerk aan de molenromp onder de gaanderij in oktober 2002.

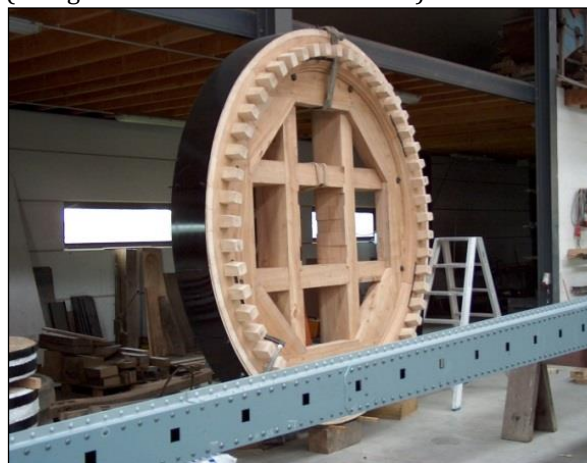
Het nieuwe vangwiel en één van de twee nieuwe roeden (mei 2003).
(Fotografie: Christiaan Debusschere)

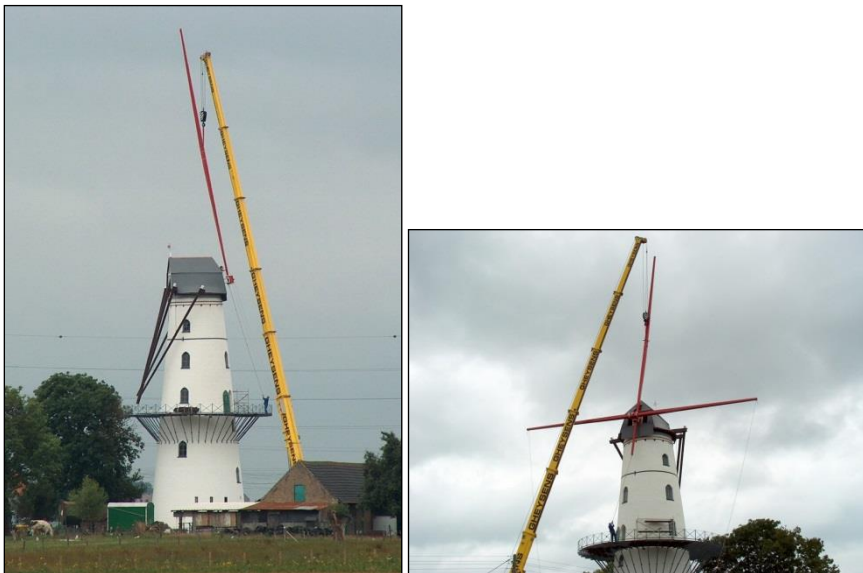
Het monteren van de buitenroede en de binnenroede met een telescopische kraan in augustus 2003. (Fotografie: Christiaan Debusschere)

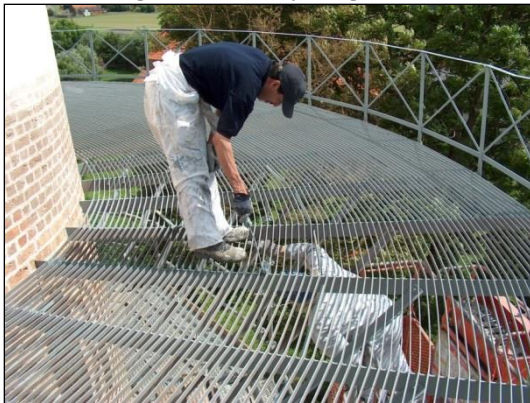
De behandeling van de gaanderij in juni 2003.

en grijs geschilderde gaanderij werden de stekers versterkt en, waar nodig, de bevestiging in de molenromp bijgewerkt. Tot slot werden zowel het interieur als het exterieur gekaleid en geschilderd¹³. Begin september 2003 waren alle bouwkundige werken beëindigd¹⁴. Intussen was op 16 juni 2003 de molenkap met behulp van een telescopische kraan afgenomen en was de eigenlijke molenrestauratie aan het begin van de laatste fase toe. Deze door Wieme uitgevoerde werken omvatten behalve het afnemen van de molenkap, het plaatsen van een noodkap, het plaatsen van grotendeels nieuw drijfwerk en van een hoofdzakelijk nieuwe molentechnische uitrusting (twee steenkoppels en een haverpletter), het herstel van het Engels kruierwerk, het terugplaatsen van de molenkap en buitenkruierwerk en het monteren van het nieuwe gevluucht (met de roeden van 23,40 meter)¹⁵.

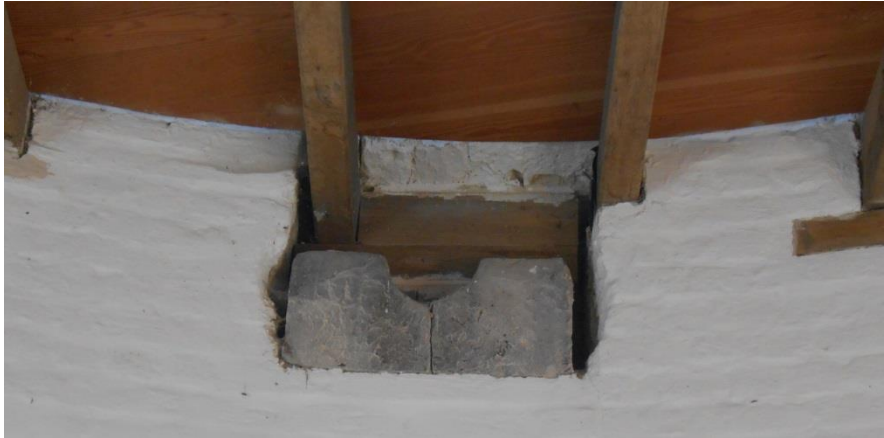
Steen waarin as van het olieslagwerk draaide.

De benedenverdieping fungeerde tot aan de Eerste Wereldoorlog als olieslagerij en was daartoe uitgerust met een koppel pletstenen. Deze draaiden op een ligger, het zogenaamde doodsbed, waartussen oliehoudend zaad werd gestrooid om te pletten. Dit geplette zaad werd vervolgens opgewarmd, in linnen zakken gedaan, die op hun beurt in de slagbank werden gestoken. Verticale hamers bewogen op en neer en persten de olie uit de zakken. Aan de westkant, net onder de zolder is nog een steen te zien waarin de as van het slagwerk draaide²¹.

Spint	Deels houten deels metalen recipiënt (oude graanmaat) (cultuurgoed).	Houtworm Corrosie.
Oude assteen	Natuurstenen steen met halfronde uitsparing voor draaiende as. Relict van de uitrusting van de voormalige olieslagerij op de GV, gerecupereerd tijdens de restauratie van de molen in 2002-2003 (cultuurgoed).	In goede staat (als tentoonstellingsobject).
Twee oude molenstenen	Twee tegen de muur tentoongestelde molenstenen gerecupereerd tijdens de restauratie van de molen in 2002-2003 (cultuurgoed).	Steenbanden gecorrodeerd.
Oud vangwiel	Tegen de muur tentoongesteld oud vangwiel gerecupereerd tijdens de restauratie van de molen in 2002-2003 (cultuurgoed).	In vrij goede staat.

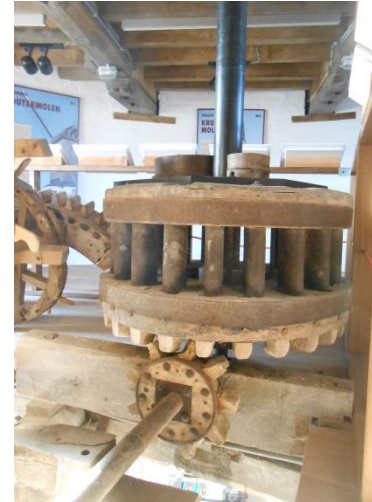
Schijfloop die de haverbreker aandrijft

Op de eerste zolder bevindt zich de horizontale schijfloop (of spillewiel) die voor de aandrijving van de oliemolen zorgde. Deze schijfloop met 20 ijzeren staven zit onderaan de ijzeren koningsas die op deze zolder eindigt. De onderkant van de schijfloop is bezet met 25 houten kammen die een kamwieletje van 9 kammen in beweging brengt. Deze drijft één van de twee haverpletters aan die omstreeks 1966 in de molen aanwezig waren. Deze nog bewaarde haverpletter is van Belgische makelij en werd gefabriceerd – zoals het naamplaatje aangeeft – door het Brusselse constructieatelier M. Joseph & Cie²². De in 1966 nog opgemerkte bonenbreker is evenwel verdwenen²³.

Schijfloop	Onderaan de ijzeren koningsas bevestigde schijfloop met 20 ijzeren spullen die destijds deel uitmaakte van het drijfwerk van de oliemolen. De onderkant van de schijfloop is bezet met 25 houten kammen.	Houtworm. Corrosie.
Kamwiel	Door kammen onderaan de schijfloop aangedreven houten kamwiel van 9

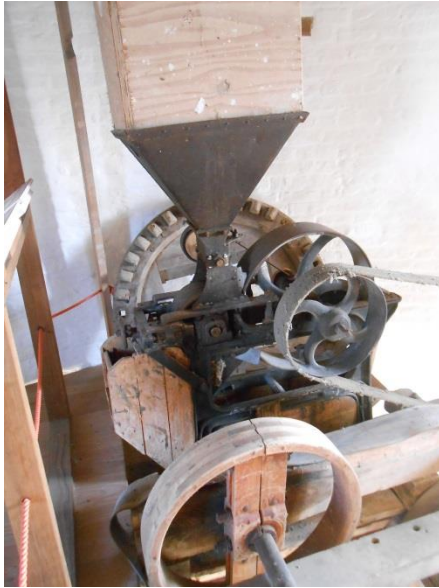
Haverpletter 'M. Joseph & Cie'

kammen ter aandrijving via transmissieas van haverpletter.	
Haverpletter	Eén van de oorspronkelijk twee gietijzeren haverpletters, voorzien van firmanaamplaatje 'M. Joseph & Cie, Bruxelles'.	Corrosie.
Havergoot	Houten havergoot boven haverpletter.	Houtworm.
Meelgoot	Een te pivoteren verticale houten koker.	Houtworm.
Drijfwerk	Deels houten deels metalen drijfwerk met riemschijven en riemen (restant van oude aandrijving gelieerd aan de voormalige olieslagerij).	Houtworm. Corrosie.
Wanmolen	Manueel aan te drijven blauwgeschilderde houten wanmolen met metalen elementen en gekenmerkt 'N3' (cultuurgoed)	Houtworm Corrosie.
Restant van oude rollenkruiwerk.	Bewaard restant van het oude rollenkruiwerk, gerecupereerd tijdens de restauratie van de molen in 2002-2003 (cultuurgoed).	Corrosie.
Vliegwiel	Metalen vliegwiel (buiten bedrijf) gerecupereerd tijdens de restauratie van de molen in 2002-2003 (cultuurgoed).	Corrosie.

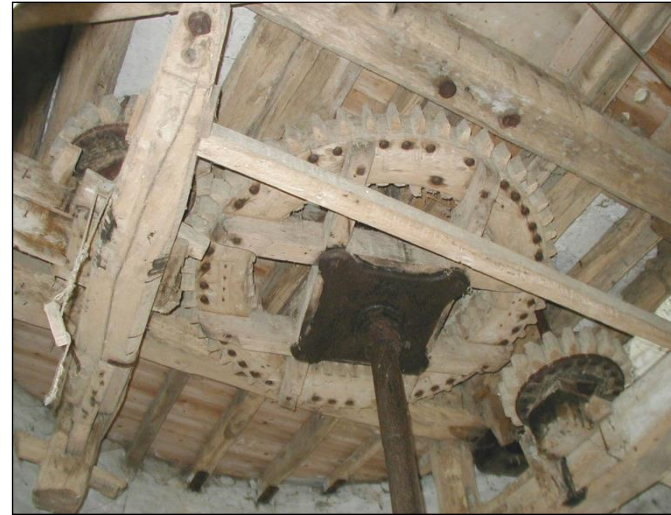
De vierde zolder, de meelzolder, bevindt zich ter hoogte van de gaanderij, van waarop de wieken worden bezeild, de molen gekruid en de vang bediend. Op de zolder bevinden zich de meelkokers en -bakken om het meel op te zakken. Tegen de zoldering bevinden zich de kamwielen die via de respectieve staakijzers de twee steenkoppels op de vijfde zolder aandrijven, alsook het lichtwerk. Om de ligger van de zuidwestelijke maalstoel te lichten bevindt de lichtboom van het respectieve lichtwerk zich evenwel boven de plankenvloer van de vijfde zolder. Een olmen spoorwiel van 52 kammen drijft op zijn beurt beide kamwielen (met 20 hagebeuken kammen) aan.

Het spoorwiel en de twee kamwielen voor de onderaandrijving van de twee steenkoppels.

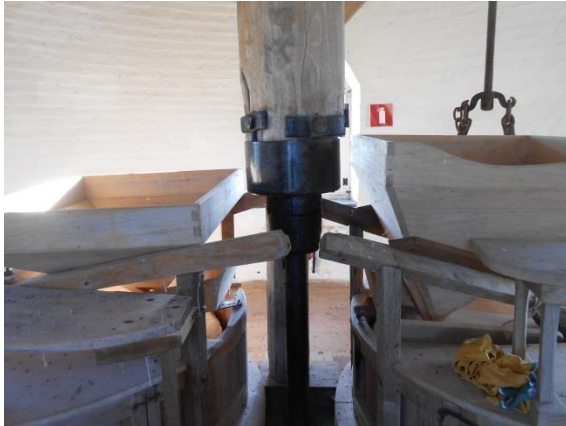
Op de vijfde zolder, de steenzolder, bevinden zich de twee koppels maalstenen, die door middel van het drijfwerk op de vierde zolder, in beweging worden gebracht. Tussen de twee maalstoelen staat de houten steengalg. Op deze zolder gaat de ijzeren benedenhelft van de koningsas over in een houten bovenhelft. Boven de plankenvloer bevindt zich de lichtboom van het lichtwerk van de maalstoel in het zuidwesten.

Twee maalstoelen met centraal de deels houten deels ijzeren koningsas.

5 ^{STE} ZOLDER (Z5)		
Plafond	Houten zoldering, bestaande uit (eiken) balklaag, afgedekt met plankenvloer.	Het houtwerk van de zoldering is in goede staat.
Muur	Gekaleide en witgeschilderde bakstenen muren.	Het schilderwerk is vrij goede staat. Plaatselijk afgestoken schilderwerk onder de ramen ter hoogte van de voegen ingevolge vochtindringing in combinatie met zoutmigraties.
Vloer	Plankenvloer in oregon (pine 1" volledig spintvrij).	Plankenvloer in goede staat.
Vensters	(zie exterieur)	In goede staat. Schilderwerk staat schraal.
Trapbalustrade	Houten lattenwerk ter afscherming van het open trapgat.	In goede staat.
Trap	Steektrap in Europese eik (2 ^{de} keuze, duurzaamheidsklasse 5) met leuning naar 6 ^{de} zolder	In goede staat.
Luiluik	Tweedelig luik ter afsluiting van luigat.	Luiluik in goede staat.
Koningsas	Deels metalen deels houten koningsas. (Op deze zolder gaat de metalen koningsas over op een houten koningsas),	Sporen van corrosie.

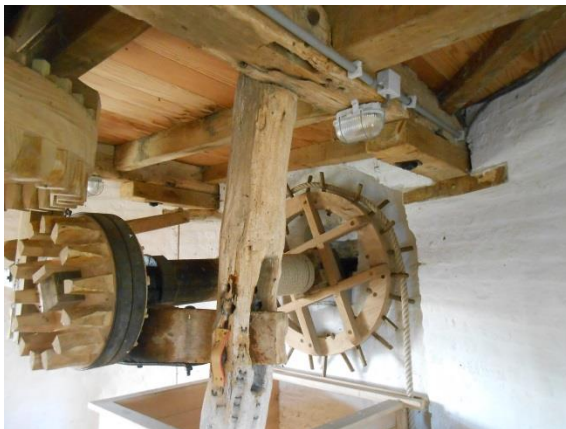
Het luiwerk

De zesde zolder of luizolder is uitgerust met het luiwerk, waarmee op de diverse verdiepingen de zakken door de met valluiken afgedekte openingen in elke zoldervloer worden opgetrokken. Door met het luitouw aan de wip het verticale kamwiel in het horizontale te trekken kan het opwinden beginnen.

Luiwerk	Houten luiwerk, bestaande uit voornamelijk een luistoel, een (in een nis op een natuurstenen assteen rustende) luias, een (met ijzer banden beslagen) luiwiel met 14 haagbeuken kammen (aangedreven door spoorwiel op koning), een wip, een luitouw (in hennep) met onderaan ketting met ring (om zakken aan te bevestigen), een olmen klauwwiel met 25 houten klauwen, en een klauwreep (in hennep).	In goede staat ???

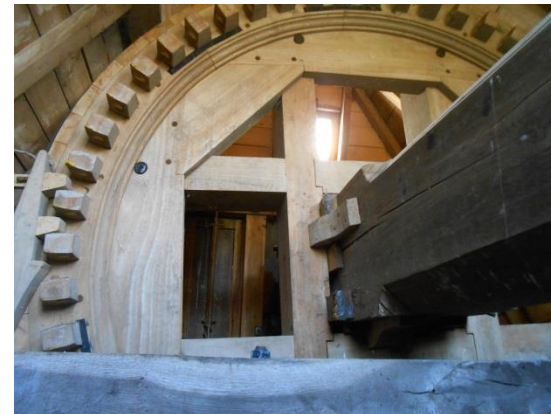
De zevende zolder vormt met zijn olmen vang- of bovenwiel (van 53 kammen, voorheen 44 kammen) op de molenas en het daarin hakend kroon- of kamwiel (van 27 hagebeuken kammen) op de koningsspil en zijn Engels rollenkruiswerk (gietijzeren rollen tussen een onder- en bovenrail) de kapzolder²⁴. Door de vangplaat rond het vangwiel aan te spannen of te lossen wordt de draaibeweging van de wieken er al dan niet afgeremd.

Het vangwiel op molenas met links de keervang.
